PROCESO DE GESTIÓN AMBIENTAL SECTORIAL	Código: FO-18-04
	CONCEPTO TÉCNICO No. 4530	Versión: 23
		Página: 1 de 22

PARA	Oficina Asesora Jurídica – Subdirección de Gestión Ambiental Sectorial.
DE	Profesionales de la Subdirección de Gestión Ambiental Sectorial de la CARDER.
ASUNTO	Control y seguimiento: Resolución MP N° 921 de 25/04/2024 "Por la Cual se Imponen unas Medidas Preventivas y se Dictan Otras Disposiciones" por Disposición de Material Sobrante de Descapote y Excavación sin autorización previa de la CARDER – Remoción en masa de material sobre ladera de quebrada La Polonia, lo cual infirió en el flujo natural del cauce y afectó la Zona Forestal Protectora de la corriente Hídrica. Proyecto "Mejoramiento y/o Rehabilitación de la Vía terciaria tramo La Celia-Villanueva K0+780 Y K2+780. <u>EJ. 5194</u> – Oficio Radicado N° 18829 de 28/08/2024.

DESCRIPCIÓN

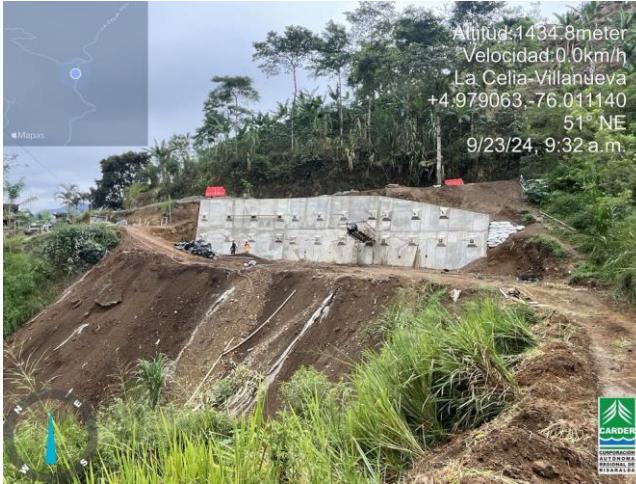
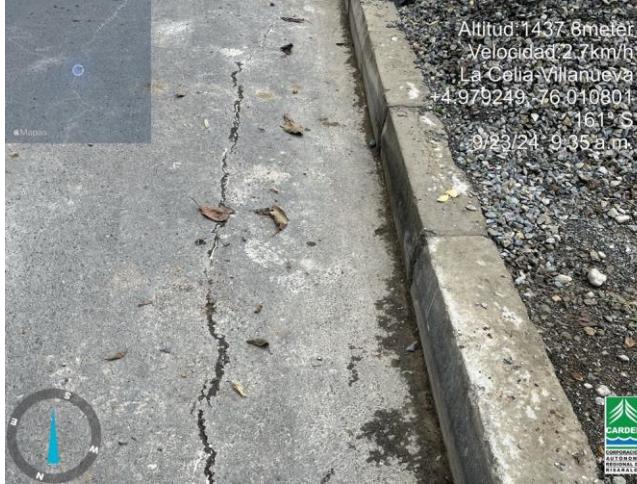
Vista general ladera quebrada La Polonia donde se presentó una remoción en masa posiblemente generada por la incorrecta disposición de material sobrante de descapotado y excavación en la margen derecha de la vía. Actualmente se está desarrollando un muro de contención para estabilización de talud. Aun se observa material suelto, el cual por acciones de arrastre siguen afectando la zona forestal protectora.		Vista general ladera quebrada La Polonia donde se presentó una remoción en masa. Actualmente se evidencia fractura de calzada, lo cual indica que el talud no se encuentra estable y es posible que a través del tiempo se sigan dando procesos de remoción en masa, lo que configura un escenario de riesgo en el tramo de la vía La Celia – La Polonia.	
Norte 2108938		Norte 2108955	
Este 4666212		Este 4666204

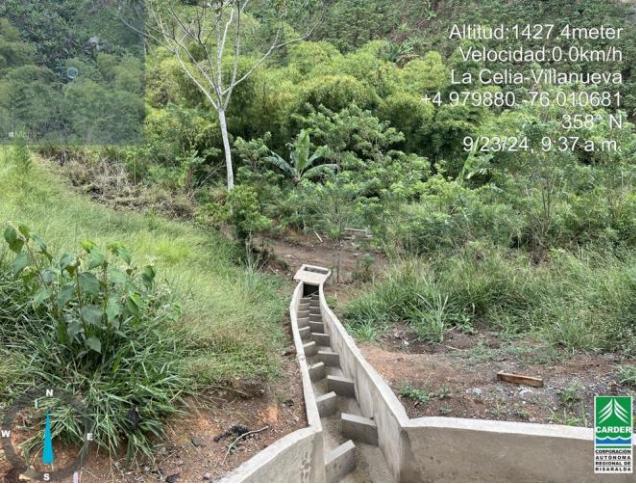
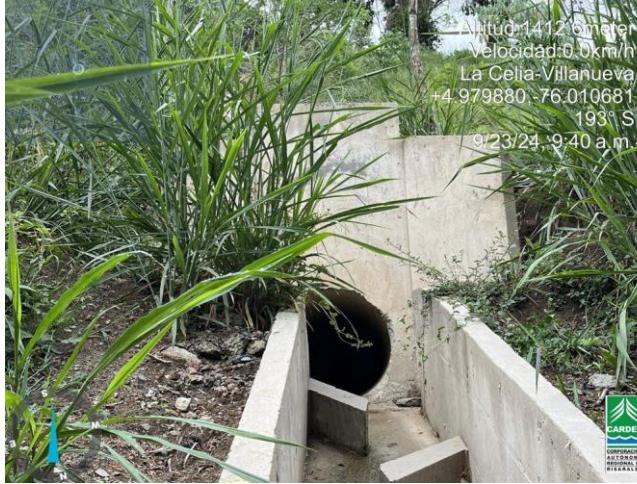
Norte 2109040		Norte 2109040	
Este 4666276		Este 4666276

Transversal N°1 construida para manejo de aguas superficiales del proyecto. Cuenta con aletas en concreto, pantallas deflectoras en concreto; en la parte baja se evidenció instalación de tubería para paso de vía la cual permite el ingreso a varias viviendas del sector. En la parte baja se evidenció cabezal de salida con enrocado de fondo y piedra ligada, aparentemente la ocupación se encuentra dentro de la zona forestal protectora. La obra actualmente <u>NO CUENTA CON OTORGAMIENTO DE PERMISO DE OCUPACIÓN DE CAUCE.</u>		Cabezal de entrega o de salida N° 1 con enrocado de fondo y piedra ligada, aparentemente la ocupación se encuentra dentro de la zona forestal protectora. La obra actualmente <u>NO CUENTA CON OTORGAMIENTO DE PERMISO DE OCUPACIÓN DE CAUCE.</u>

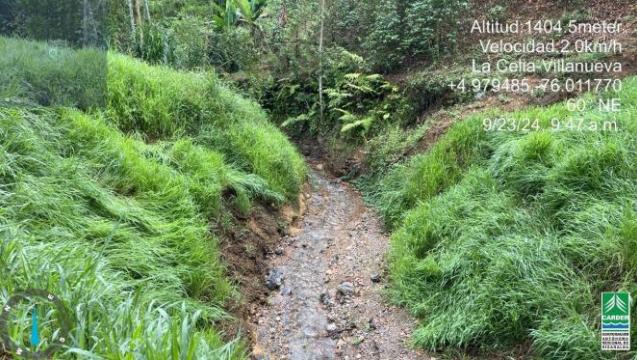
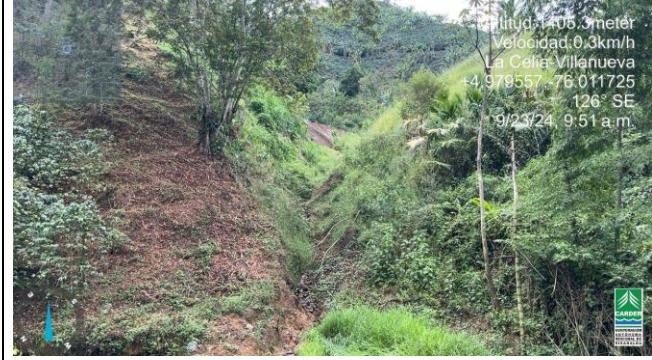
Norte 2109019 Este 4666088	Norte 2109023 Este 4666093

<p>Altitud: 1405.5meters Velocidad: 0.3km/h La Celia-Villanueva +4.979557, -76.011725 126° SE 9/23/24 9:51 a.m.</p>
<p>Quebrada La Polonia, se ha recuperado el curso de cauce natural, sin embargo, no se ha retirado el material sobrante de descapote y excavación el cual afectó la conservación de la zona forestal protectora la cual contaba con vegetación asociada a bosque de guadua. Se ha realizado siembra de "Hidrosiembra", actividad que no fue consultada a la CARDER antes de ser realizada y no es valida como acción de corrección o de compensación en la zona.</p>	<p>Ladera donde se presentó el fenómeno de remoción en masa, se evidencia todavía flujo de agua a través de la ladera, se evidencia que allí también se realizaron actividades de "Hidrosiembra" acción que no fue consultada ni pautada con la CARDER.</p>

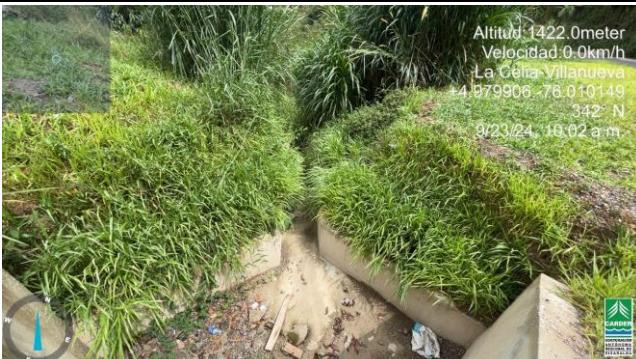
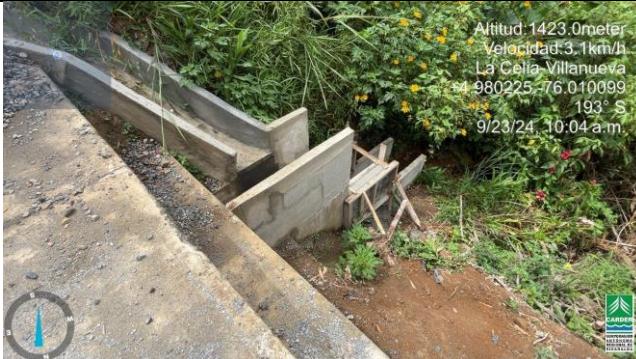
Norte 2109033 Este 4666283	Norte 2109033 Este 4666283

<p>Altitud: 1423.0meters Velocidad: 3.1km/h La Celia-Villanueva +4.980225, -76.010099 193° S 9/23/24 10:04 a.m.</p>
<p>Construcción de transversal N°2, con encole y descole correspondiente a cabezal de salida con aletas en concreto y piedra ligada de fondo, canal en concreto con pantallas deflectoras NO SE CUENTA CON PERMISO DE OCUPACIÓN DE CAUCE. Se evidencia empradizado en zona donde antes se evidenciaba disposición de material sobrante de descapote y excavación, el cual no fue removido en su totalidad.</p>	<p>Construcción de transversal N° 2, con encole y descole correspondiente a cabezal de salida con aletas en concreto y piedra ligada de fondo, canal en concreto con pantallas deflectoras NO SE CUENTA CON PERMISO DE OCUPACIÓN DE CAUCE.</p>

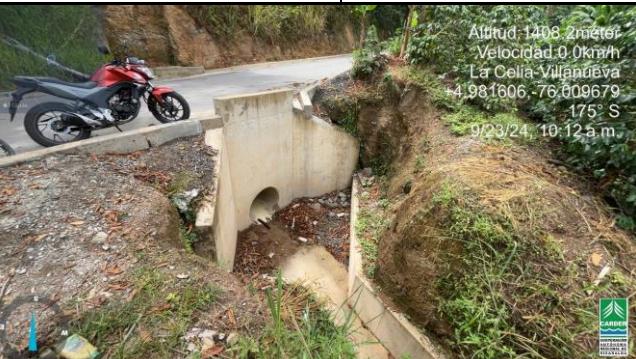
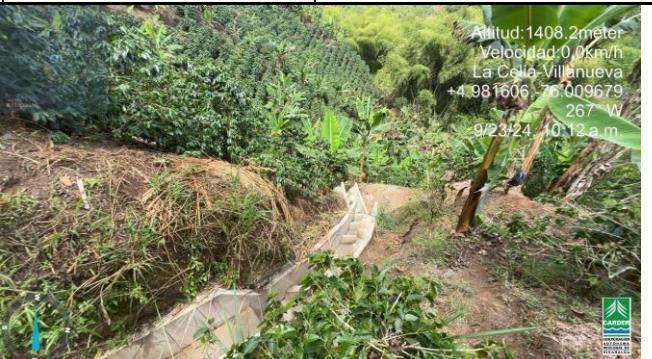
<p>Altitud: 1408.2meters Velocidad: 0.0km/h La Celia-Villanueva +4.981606, -76.009679 267° W 9/23/24 10:12 a.m.</p>
<p>Construcción de transversal N°3 se evidencia construcción de canales en concreto con pantallas deflectoras para conducción de aguas superficiales.</p>	<p>Construcción de transversal N°3 se evidencia construcción de canales en concreto con pantallas deflectoras para conducción de aguas superficiales.</p>

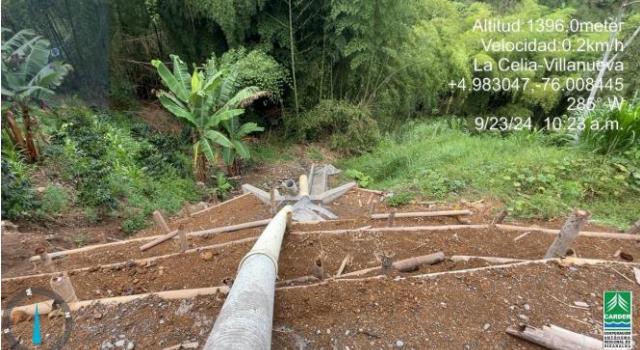
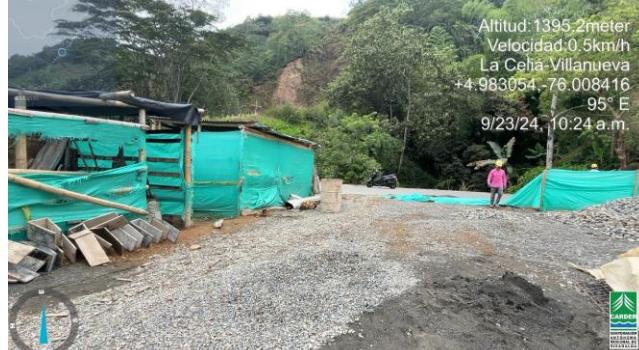
Transversal N° 4 control de ladera mediante trinchos en guadua, se evidencia tubería a una profundidad aproximada de 6 a 8 metros.		Lugar donde se encontraba acumulación de residuos de material sobrante de descapote y excavación, actualmente se encuentra campamento de obra, no se evidenció acumulación de residuos de excavación.	
Norte	2108938	Norte	2108938
Este	4666212	Este	4666212

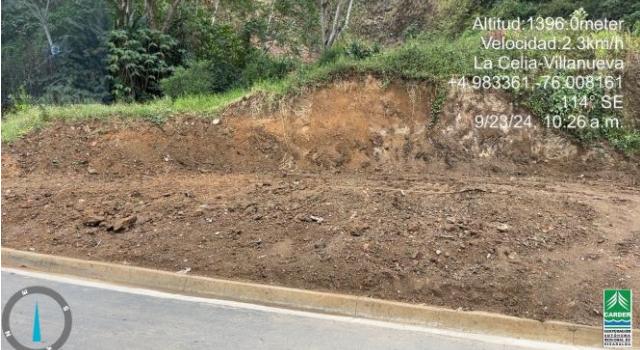
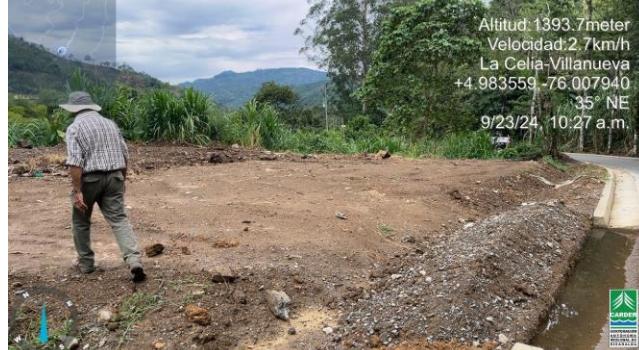
Lugar donde se encontraba acumulación de residuos de material sobrante de descapote y excavación, no se evidenció acumulación de residuos de excavación.		Lugar donde se encontraba acumulación de residuos de material sobrante de descapote y excavación, no se evidenció acumulación de residuos de excavación.	
Norte	2109415	Norte	2109436
Este	4666505	Este	4666529

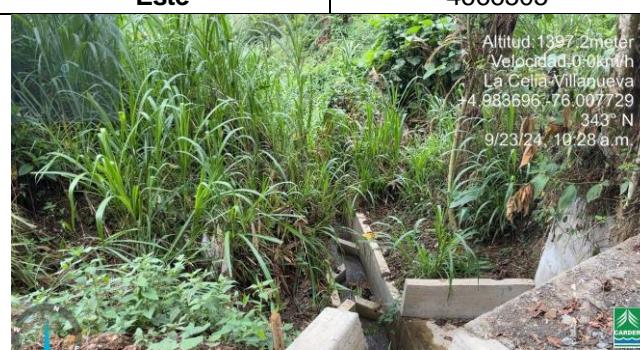
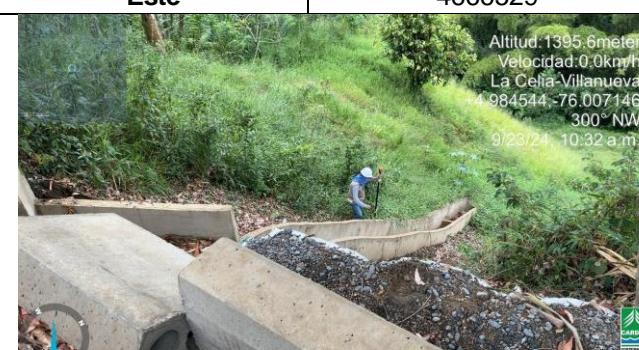
Transversal N° 5, cabezal de salida con aletas y canal con pantallas deflectoras para control de aguas superficial NO SE CUENTA CON PERMISO DE OCUPACIÓN DE CACUCE. (se evidenció flujo continuo al momento de la visita).		Transversal N° 6, canal con pantallas deflectoras para control de aguas superficial. No se evidencia claramente el diseño de cunetas de la vía ni alcantarillado para el manejo de aguas superficiales. NO SE CUENTA CON PERMISO DE OCUPACIÓN DE CACUCE.	
Norte	2109452	Norte	2109545
Este	4666553	Este	4666618
